*Restauratie toekomstbestendig.
Uitvoeringsrichtlijnen en Restauratiebestek: wat willen en wat
kunnen we daar mee?*

HET GEBRUIK VAN UITVOERINGSRICHTLIJNEN IN DE RESTAURATIEPRAKTIJK:

RESULTATEN IN PRIJSVORMING EN IN UITVOERING

Blokhuispoort Leeuwarden

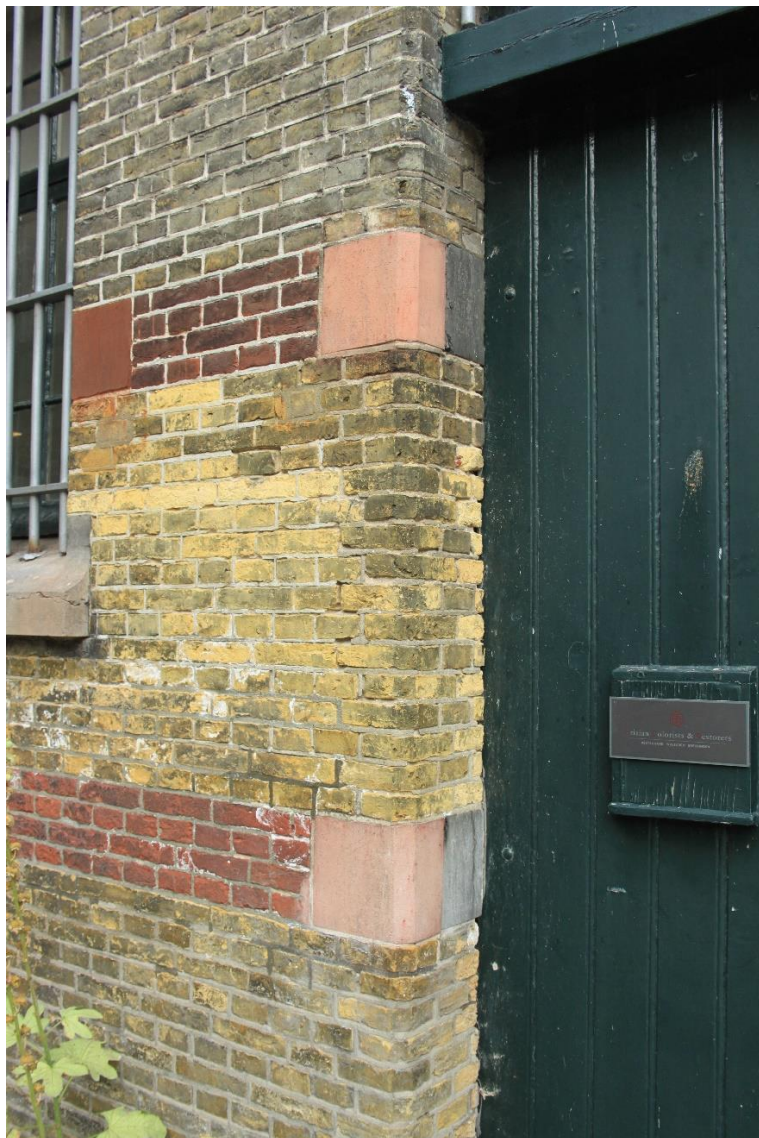
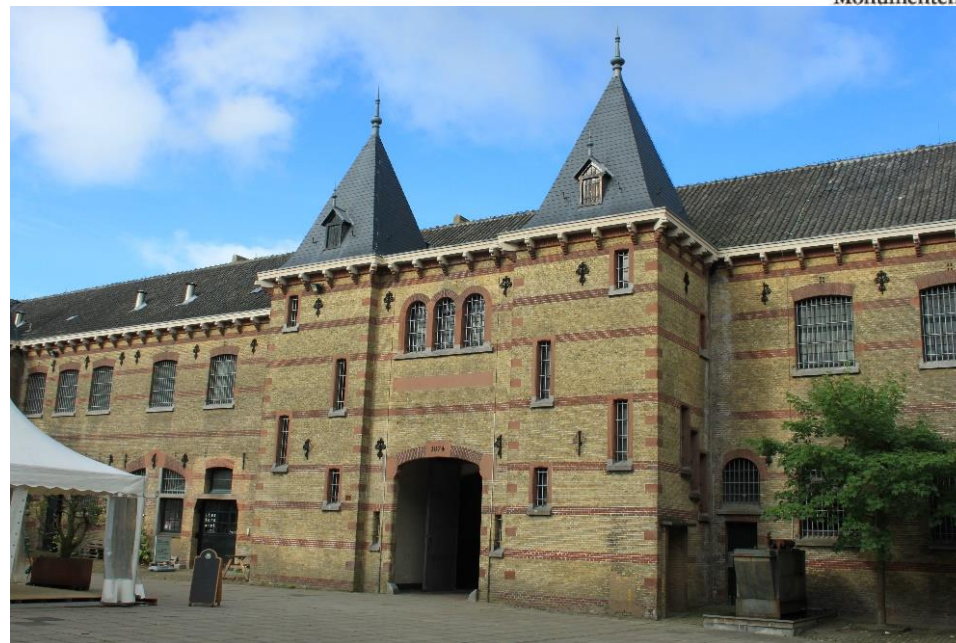
CASE HERSTEL SCHADE METSEL-/VOEGWERK

**Ontbrekende voegen, aangetaste bakstenen,
uitbloei van zouten**

**Metsel-/voegwerk is na eerder herstel met
cementhoudende voegen, afgewerkt**

Oorspronkelijk voegen uitgevoerd in kalkmortel

**Te sterke / te dichte voegen en optrekkend vocht
lijken oorzaak van schade**
