MDCS Schadeatlas en ERM Monument Diagnose en Conservering Systeem

Silvia Naldini - TU Delft - H&A

Van schade identificatie tot diagnose

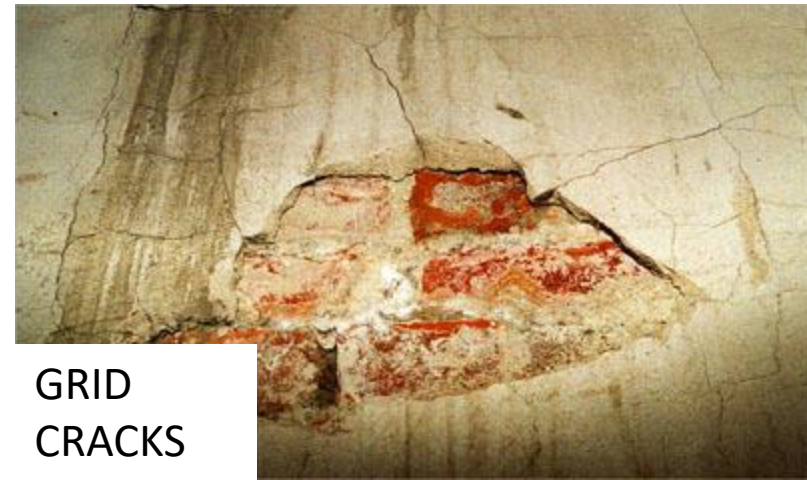
CRACKS

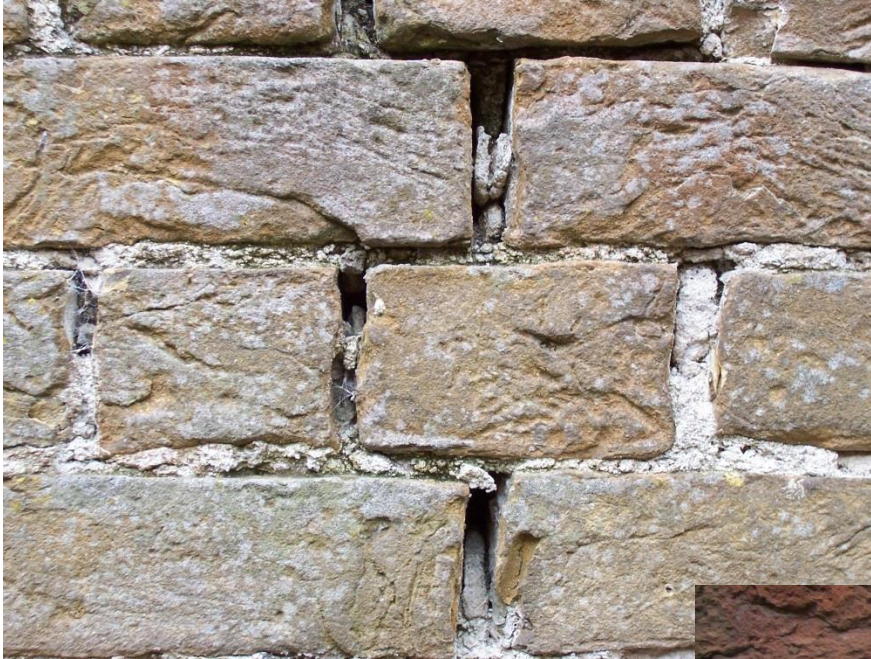
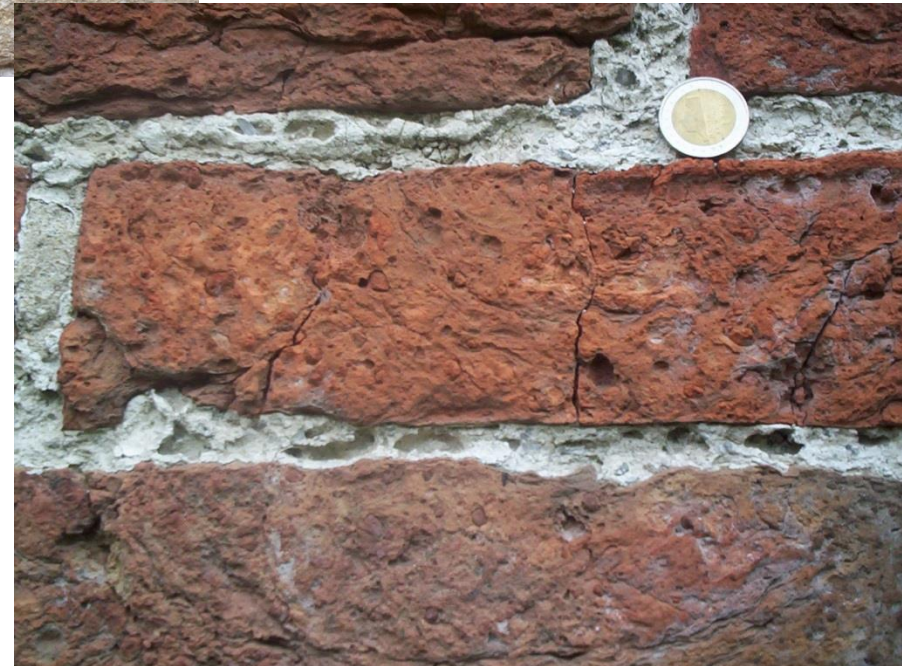
verweert voegwerk
door erosie aangetast
uitgespoeld voegwerk en of legmortel
versleten voegwerk
(diep)uitgesleten

Verweerd voegwerk?

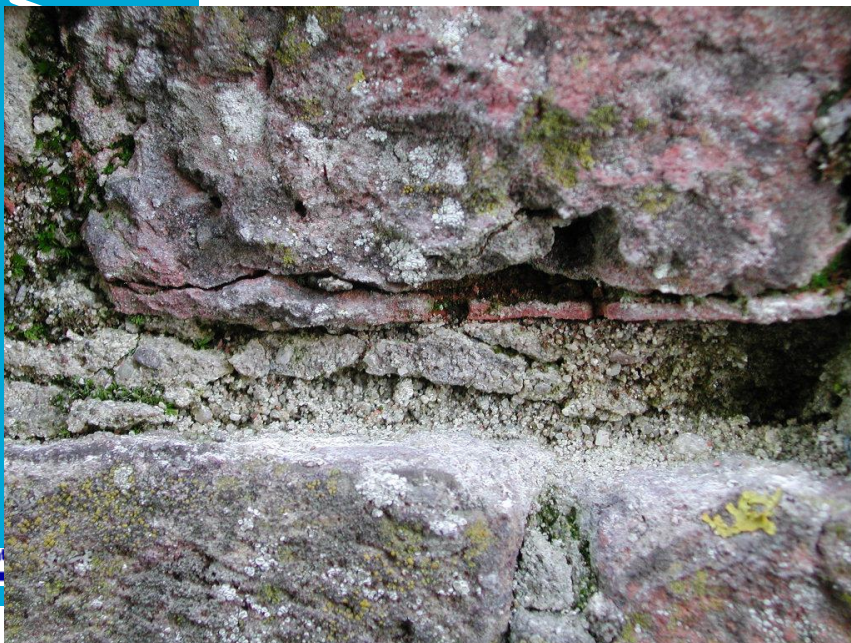
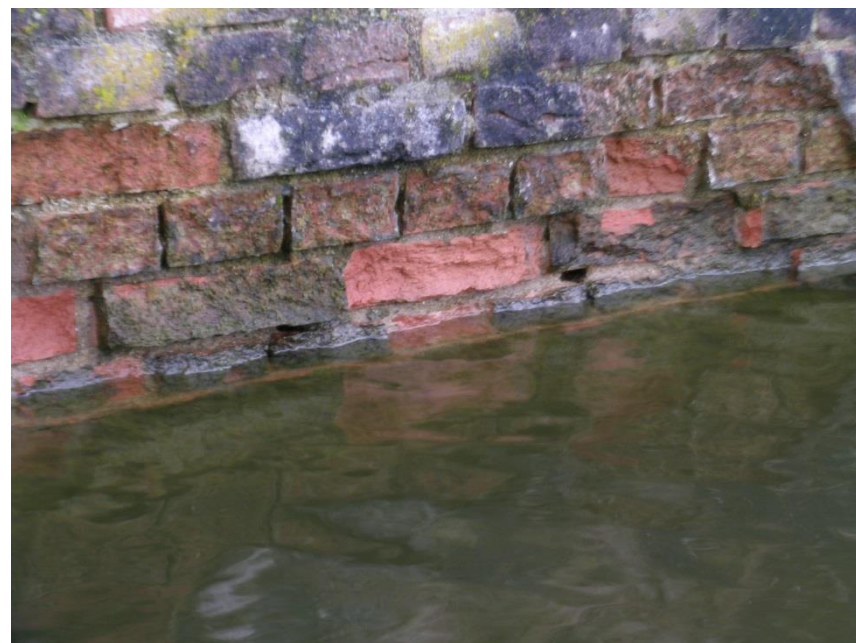
Termen die de mogelijke oorzaak aangeven

Is dit 'vorstschade'?

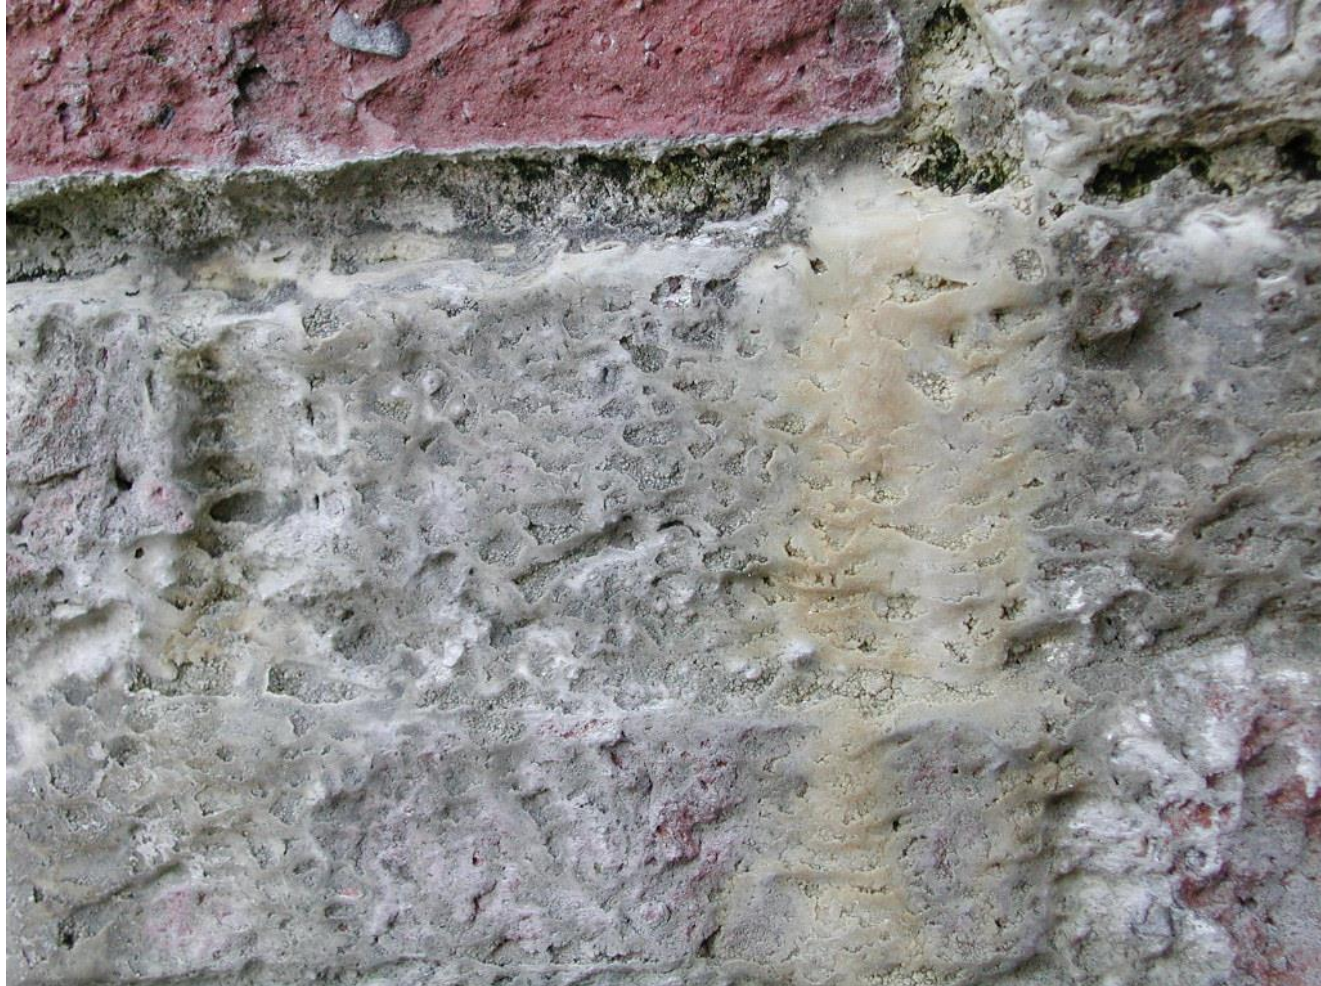
Is dit een voorbeeld van ‘uitbloei’?

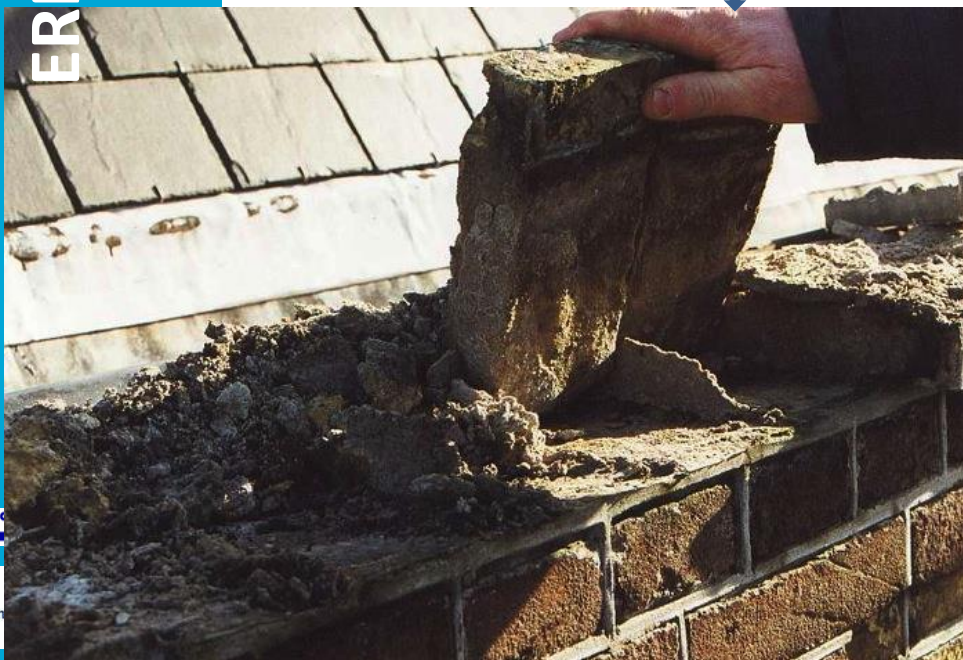
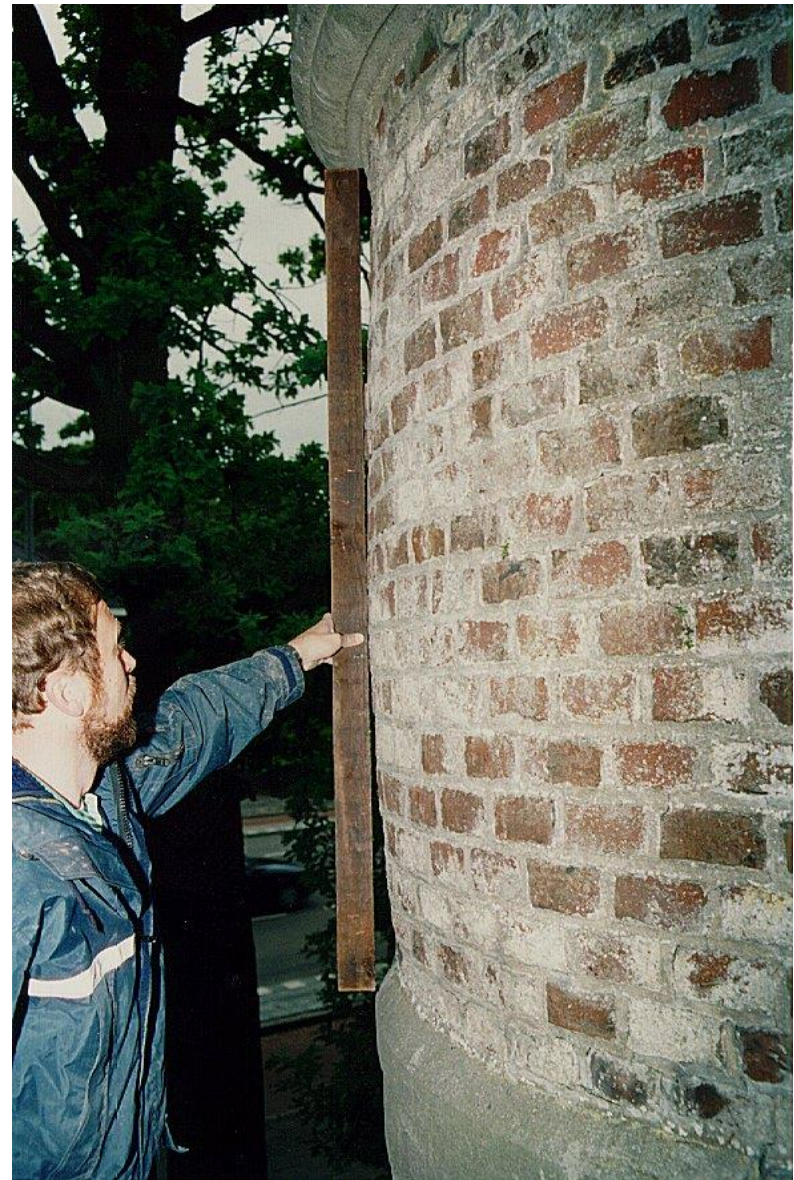
**Verschillende typen en verschillende
schademechanismen**

Consequentie van de interventie: Meer schade en uitbuiken metselwerk

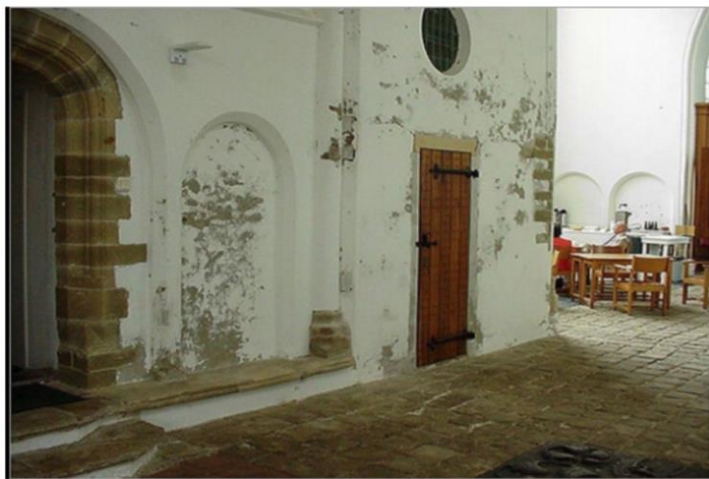
brouwersh000709.jpg

Verkrummen

Matig

Monitoring: 2000 en 2005

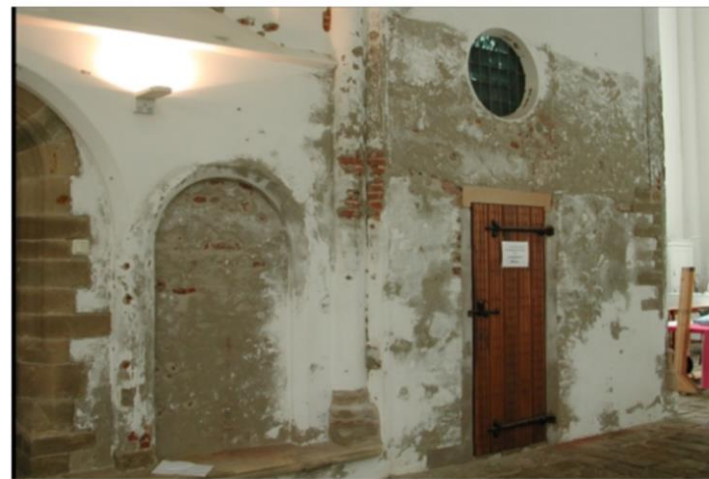
DSCN6652.JPG

Verkrummen

Zeer slecht
