# MONUMENTEN EN FUNDERINGEN

*André de Prouw*  
*senior adviseur Constructiebureau de Prouw - Bunnik*

# FUNDERINGSPROBLEMEN

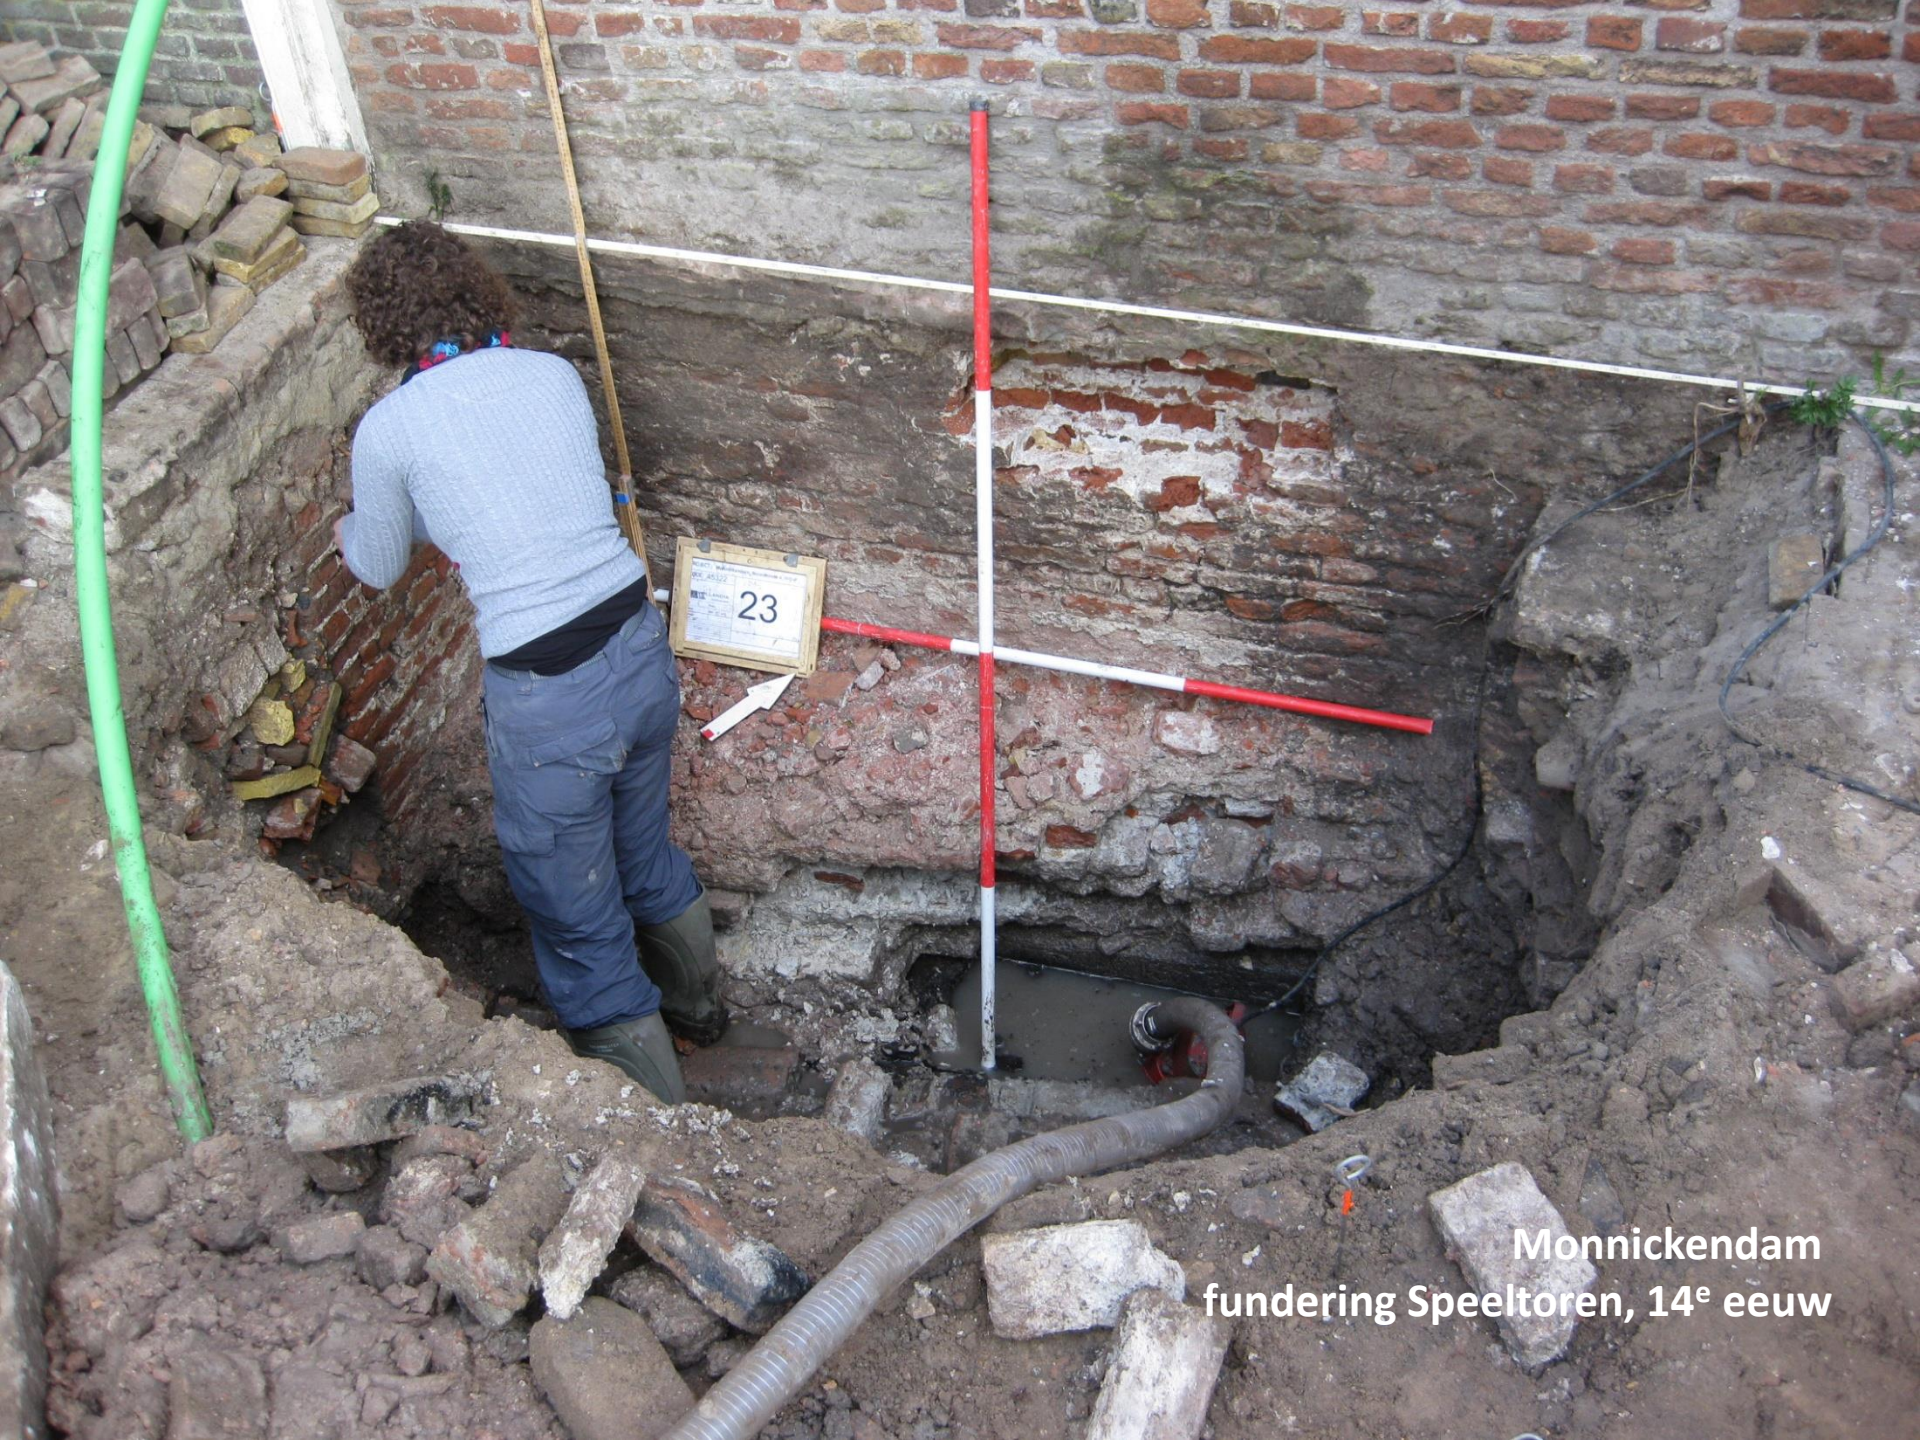
Monnickendam  
fundering Speeltoren, 14<sup>e</sup> eeuw

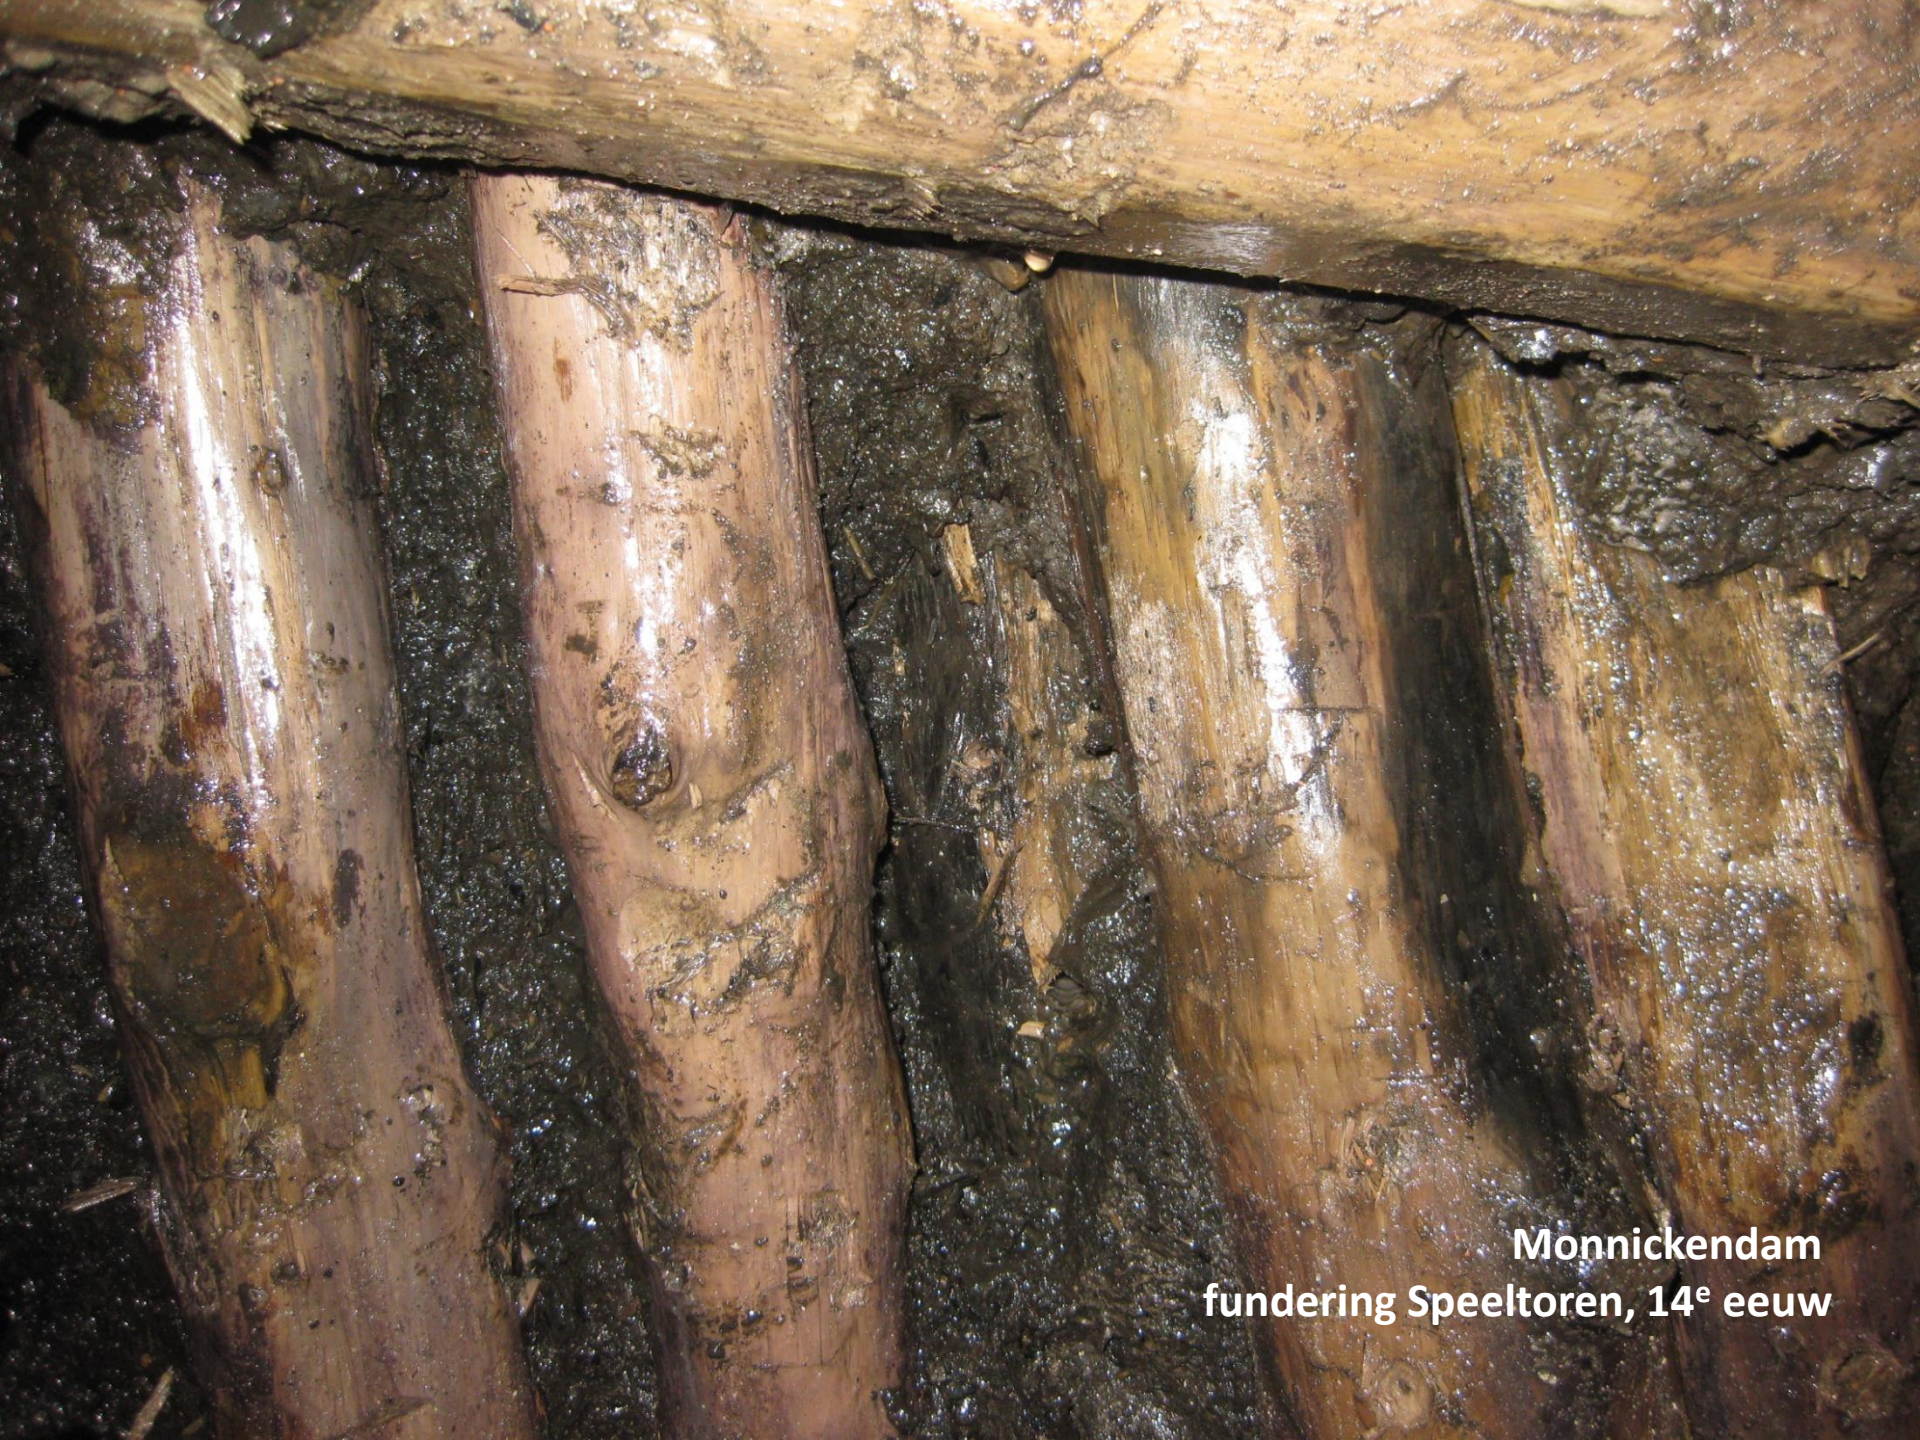
Monnickendam  
fundering Speeltoren, 14<sup>e</sup> eeuw

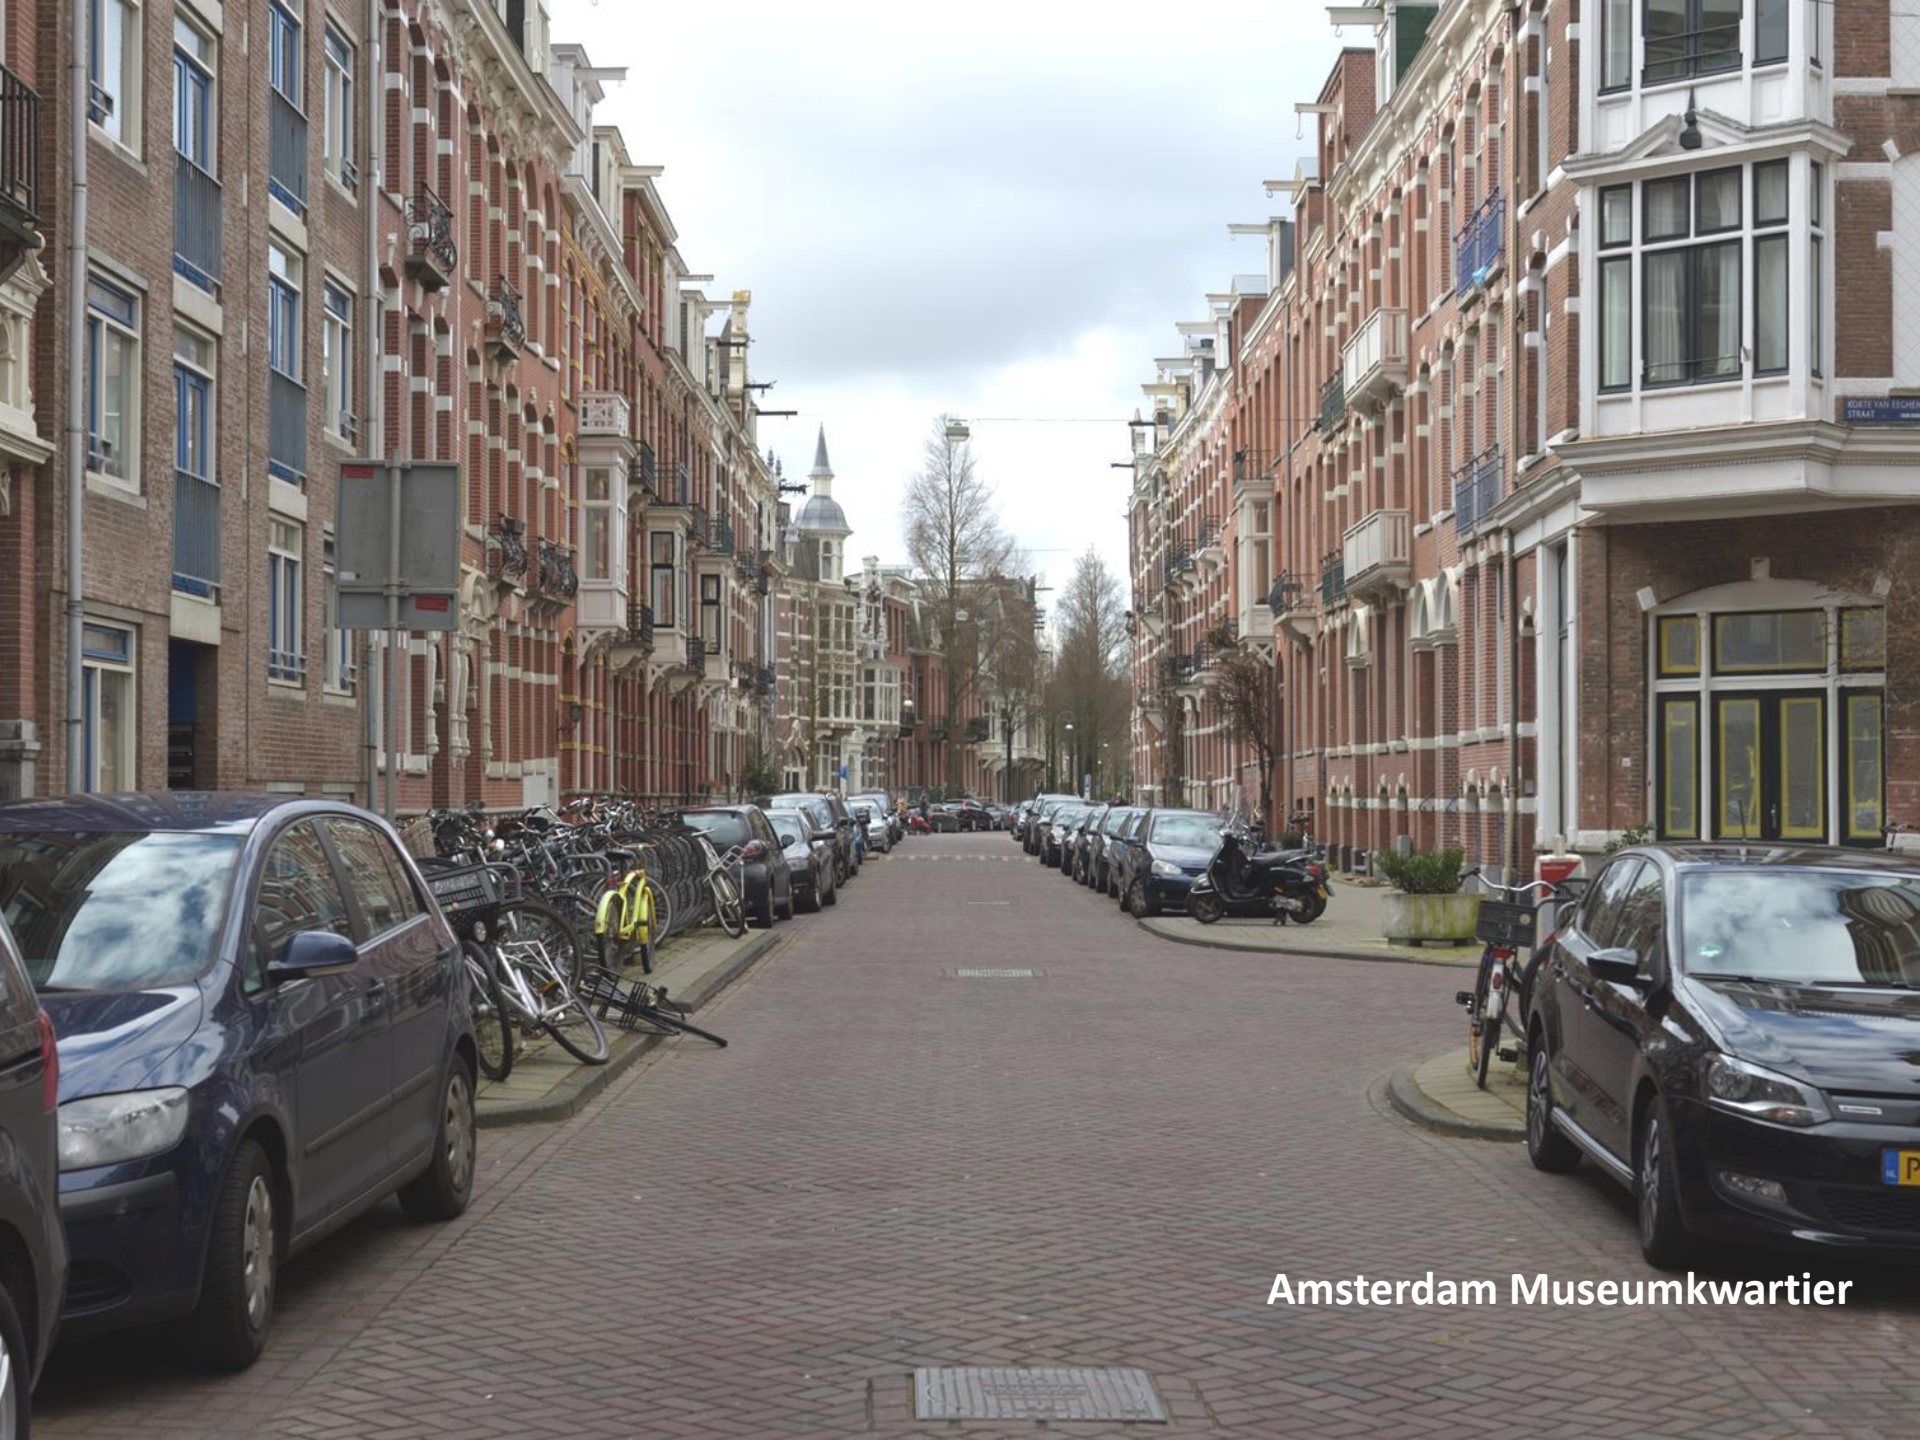
Amsterdam Museumkwartier

Fundatie Plan voor zes perceelen aan de Johannes Verhulst  
 en Emma Straat Schaal 1 a 100
