Koninklijke Woudenberg klaart complex karwei in stadhuis Maastricht

# Onzichtbare restauratie van eeuwenoud parket

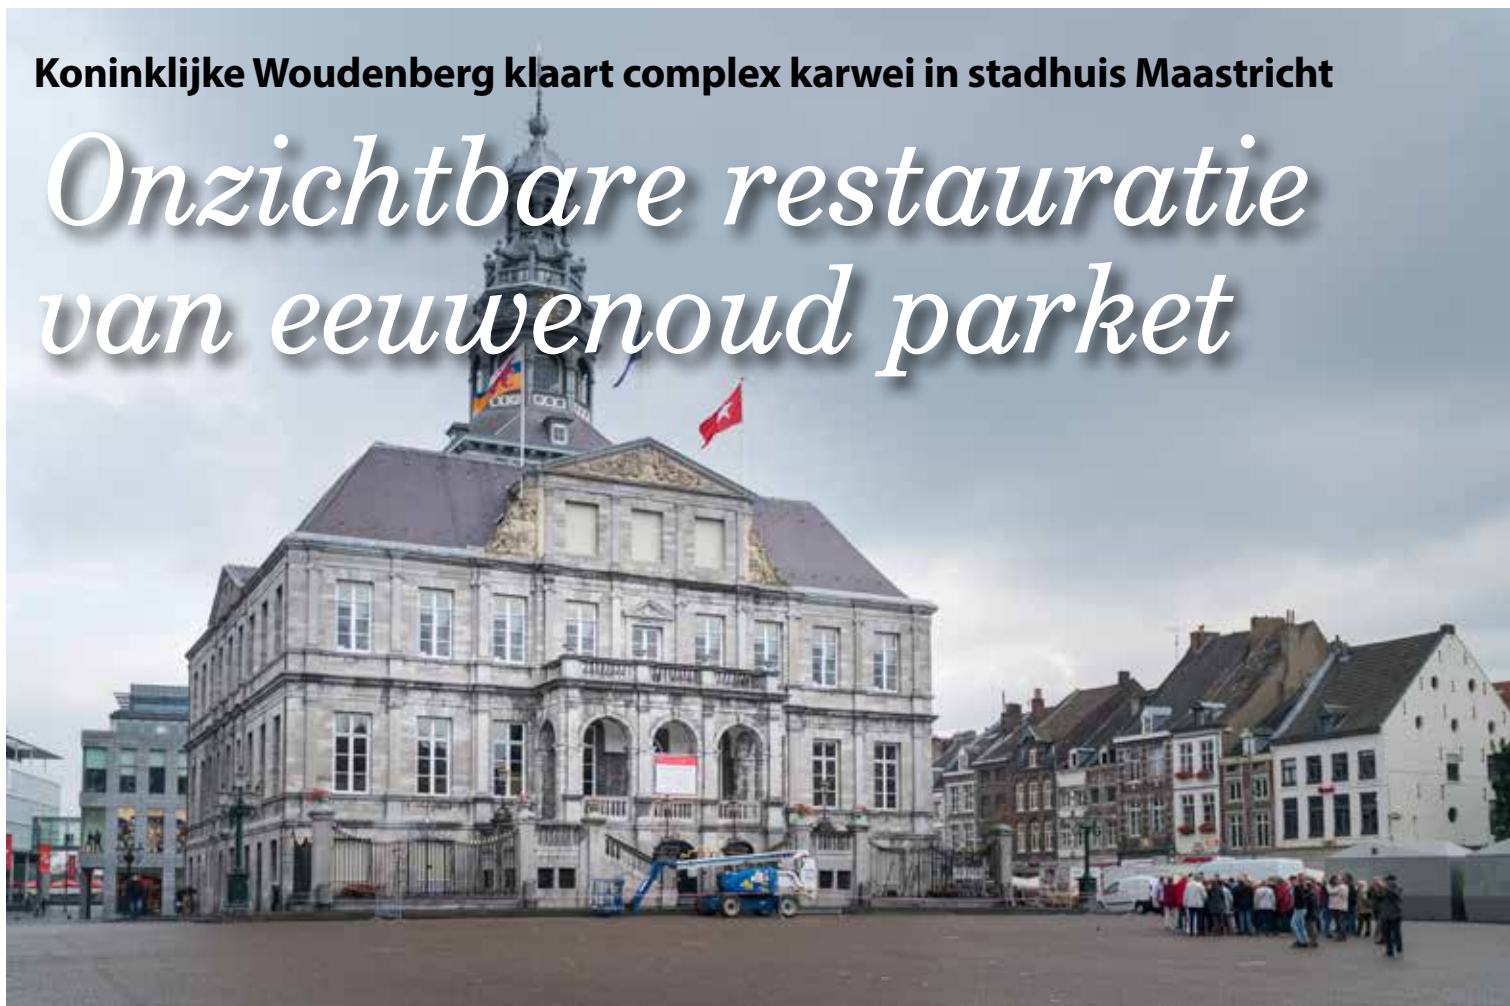
*Een kniesoor die er op let, slechts een enkel oud spijker gaatje verraadt dat er iets met het eeuwenoude parket is gebeurd. Elk plankje in het stadhuis van Maastricht is onlangs afzonderlijk weggehaald, gecodeerd en na een half jaar in een fruitdoos te hebben gelegen op precies dezelfde plek teruggelegd.*

schuren, wat je normaal met een parketlaag zou doen om alle oneffenheden weg te werken. Dat zou hier de patineerlaag teveel hebben aangetast. Dus accepteerden we dat een enkel plankje net een millimeter hoger ligt dan zijn buurman en hebben we alles louter geboend en met was ingewreven. Zo hebben we bereikt dat zelfs een eeuwenoude kras weer op precies de goede plek zichtbaar is gebleven”.

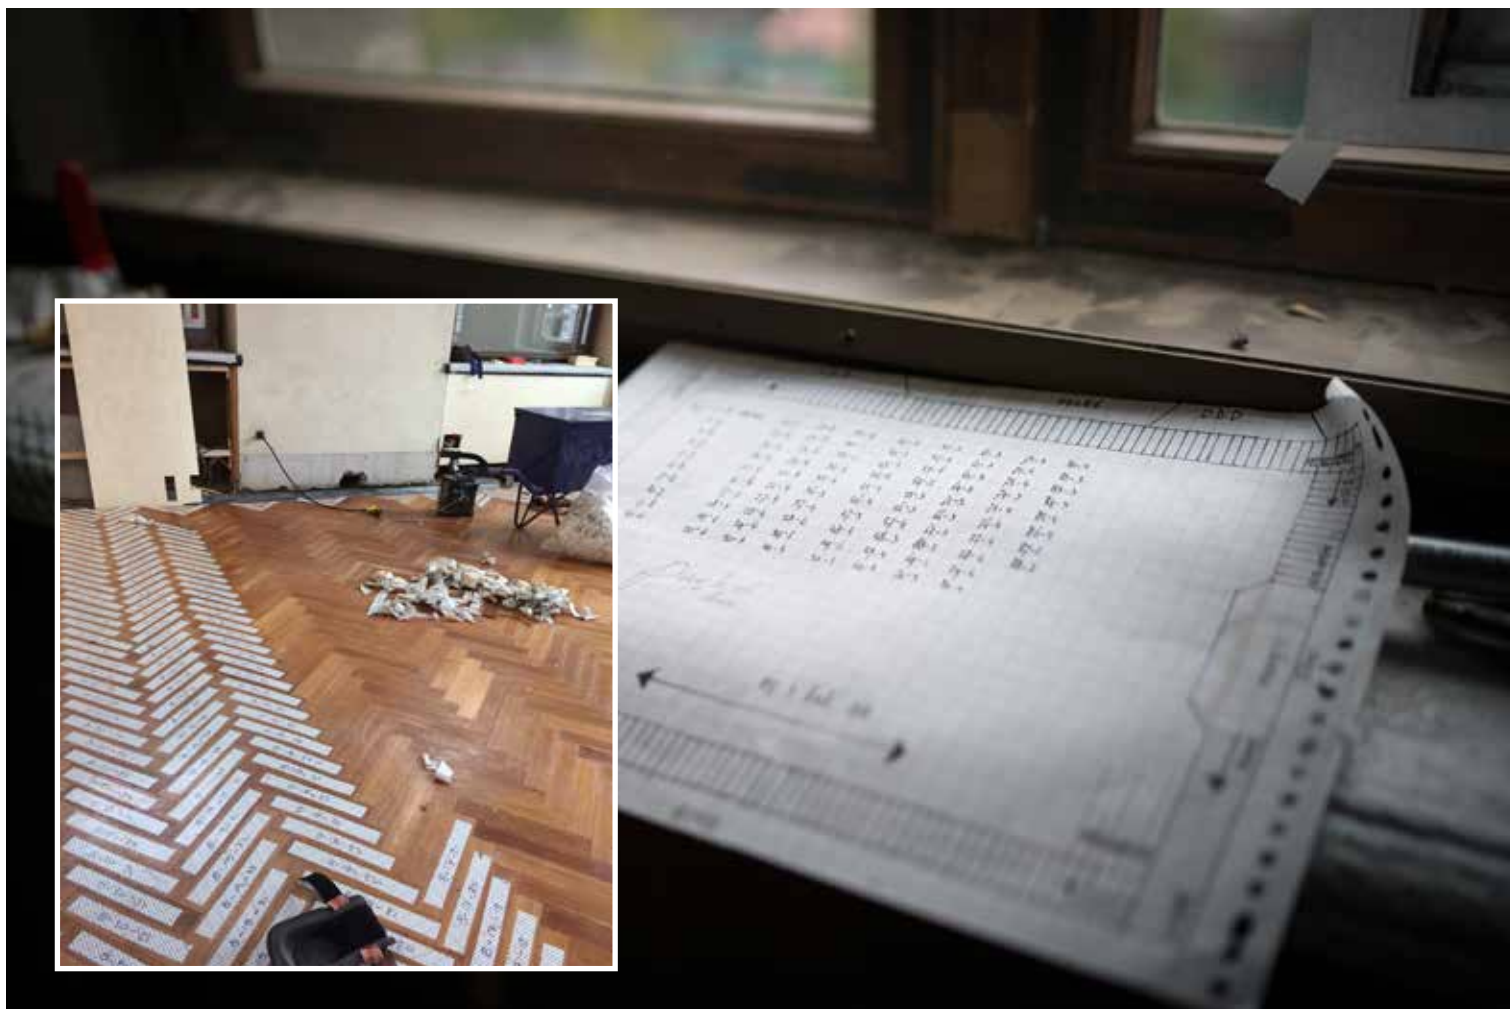
VAN ELKE RUIMTE IS HET PARKET OP DE VLOER IN SCHEMA GEBRACHT.

INZET: ALLE PLANKEN WERDEN AFZONDERLIJK LOSGEWRIKT EN VOORZIEN VAN EEN STICKER MET CODES OM DE EXACTE LIGGING AAN TE GEVEN.

Van elke ruimte werd het parket op de vloer in schema gebracht. "Bijvoorbeeld om vast te stellen waar we zouden beginnen met het verwijderen". Vervolgens zijn alle planken afzonderlijk met de hand losgewrikt, van hun lijmlaag ontdaan en voorzien van een sticker met codes om de exacte ligging aan te geven. "Om de plankjes op te bergen hadden we in de grote hal een steiger gebouwd met daarop lege fruitdozen. Die haalden we twee keer in de week op de markt. De groenteboeren waren maar wat blij met onze

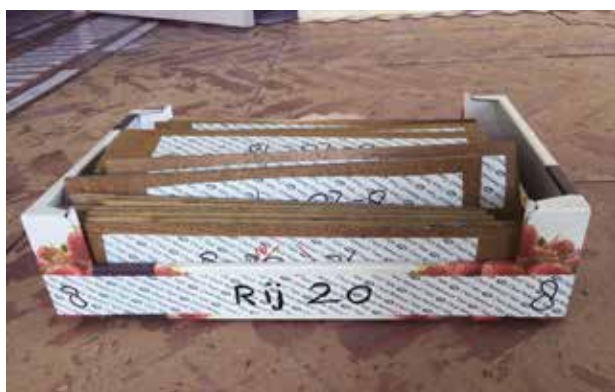
FOTO LINKS ONDER: GROENTEBOEREN OP DE MARKT WAREN BLIJ MET DE BELANGSTELLING VOOR DE LEGE DOZEN OM HET PARKET IN OP TE SLAAN.
