Steenhouwwerk

Uitvoeringsrichtlijn URL 4007

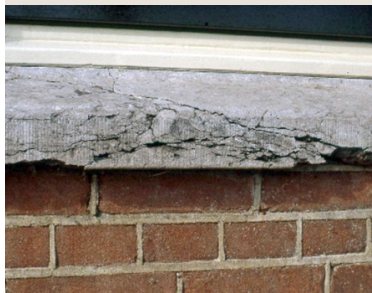
1. Het uiterlijk moet overeenkomen met de bestaande situatie;
2. De steen moet kwalitatief goed zijn. Wanneer er bijvoorbeeld 'stylolieten' (brandlagen) in de natuursteen aanwezig zijn, kan dit leiden tot versnelde aantasting van het natuursteen (zie foto).

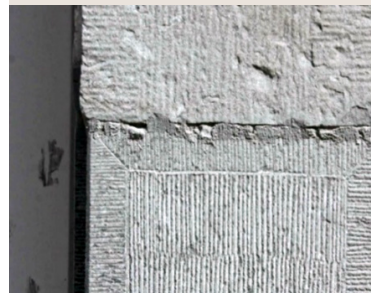
Voordat een natuursteen geplaatst wordt, is vaak een bewerking nodig om het uiterlijk te laten overeenkomen met de bestaande situatie. Voorbeelden van behandelingen zijn frijnen en scharreren. Vooral een juiste maatvoering en profilering zijn hierbij belangrijk. Een verkeerde keuze leidt tot een afwijkend uiterlijk ten opzichte van de bestaande situatie (zie foto).

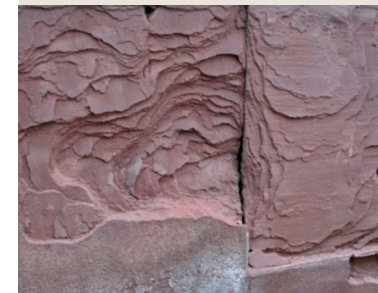
Natuursteen dat is ontstaan door gezettingen is opgebouwd uit lagen. Deze laagopbouw wordt een 'leger' genoemd en komt zowel staand als liggend voor. Men spreekt dan over een 'staand' of 'liggend' leger. Deze natuurstenen hebben daardoor een 'richting' waarin vocht zich door de steen beweegt. Wanneer deze richting niet gelijk is aan de richting van het vochttransport waarin de steen in de praktijk wordt geplaatst, kan dit leiden tot delaminatie van het natuursteen (zie foto).
