Historisch pannendak

Uitvoeringsrichtlijn URL 4014

In dit infoblad staat informatie over belangrijke zaken die spelen bij het herstel en onderhoud van historische pannendaken en het belang van het toepassen van de URL 4014.

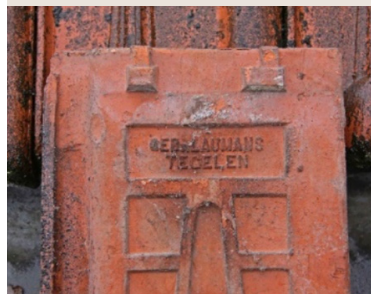
Een belangrijk algemeen uitgangspunt bij monumenten is: probeer te behouden wat er is. Een pannendak kan wel meer dan 200 jaar mee! Zelfs als de buitenzijde verweerd lijkt, kan een pan nog in uitstekende conditie zijn. Pas als behoud écht niet kan, is vervanging aan de orde. De pan op de foto is 100 jaar oud en nog uitermate geschikt voor hergebruik. Ook met toepassing van hulpmiddelen, zoals verankeringen of waterkerende folies, kan de levensduur van een dak relatief eenvoudig worden verlengd.

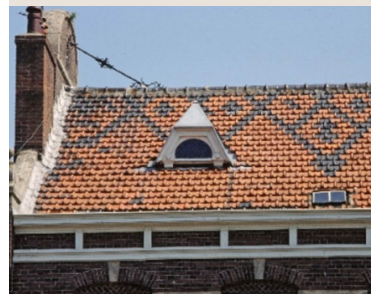
Er is een groot scala aan historische pannen verkrijgbaar. Bij deelvervanging aan een monument is terugleggen conform de bestaande situatie een vereiste. Een aannemer die bekend is met de markt van te hergebruiken pannen vindt altijd de juiste bijpassende pan. De foto laat een pannendak zien dat op een deskundige manier is hersteld. Dat is niet altijd gemakkelijk. Herstelwerkzaamheden zorgen nogal eens voor aantasting van het uiterlijk van het monument.

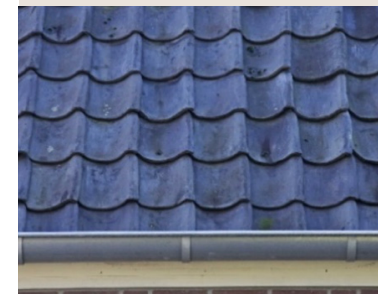
Na-isolatie van monumentale daken komt in de praktijk veel voor. Door het aan de buitenzijde na-isoleren verandert de maatvoering van het dak, waardoor ook de verdeling van de pannen verandert. De pannen kunnen dan niet meer tot net boven de goot uitkomen. Vooraf zorgvuldig uitmeten voorkomt situaties zoals op de foto. De pannen op dit dak lopen te ver door, zelfs tot in de goot. Bovendien zijn ze doormidden gezaagd.
