Inleiding

Wat houdt de Uitvoeringsrichtlijn Steenhouwwerk in?

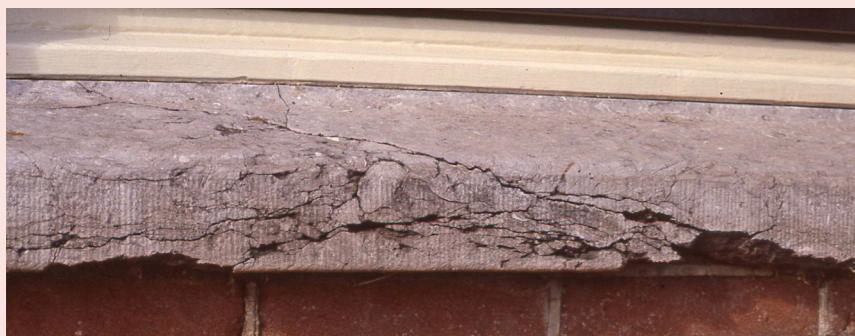
- 1- Het uiterlijk dient overeen te komen met de bestaande situatie;
2. Er dient een kwalitatief goede steen te worden uitgezocht. Wanneer er bijvoorbeeld 'stylolieten' (brandlagen) in de natuursteen aanwezig zijn, kan dit leiden tot versnelde aantasting van het natuursteen (zie foto).

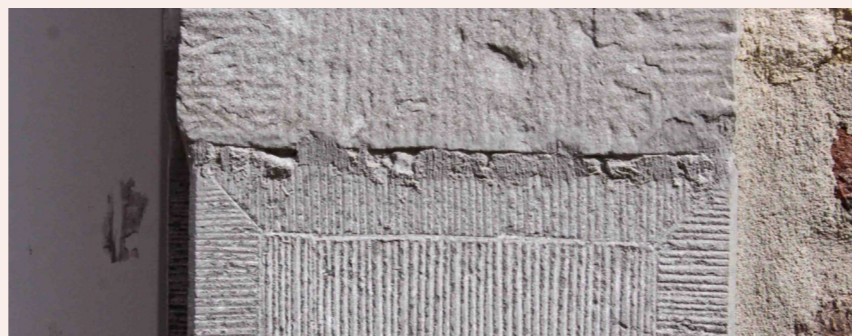
Voordat een natuursteen geplaatst wordt is er vaak een bewerking nodig om het uiterlijk van de natuursteen overeen te laten komen met de bestaande situatie. Voorbeelden van behandelingen zijn frijnen en scharreren. Met name een juiste maatvoering en profilering zijn hierbij van belang. Een verkeerde keuze leidt tot een afwijkend uiterlijk ten opzichte van de bestaande situatie (zie foto).

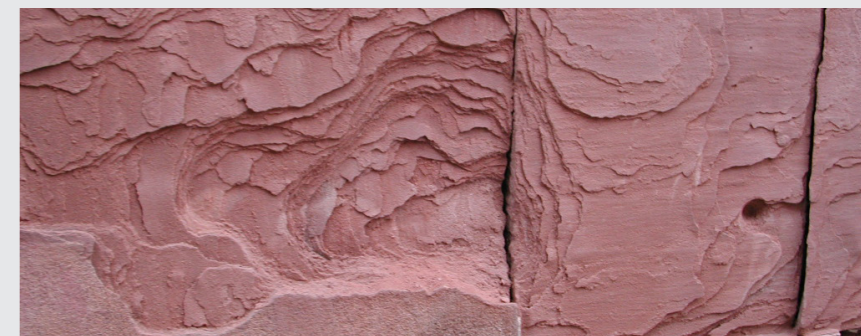
Natuursteen dat is ontstaan door afzettingen is opgebouwd uit lagen. Deze laagopbouw wordt ook wel een "leger" genoemd en komt zowel staand als liggend voor. Men spreekt dan ook over een "staand" of "liggend" leger. Deze natuurstenen beschikken daardoor ook over een "richting" waarin vocht zich door de steen beweegt. Wanneer deze richting niet overeenkomt met richting van het vochttransport waarin de steen in de praktijk wordt geplaatst, kan dit leiden tot delaminatie van het natuursteen (zie foto).
