## Inleiding

## Wat houdt de Uitvoeringsrichtlijn Historisch pannendak in?

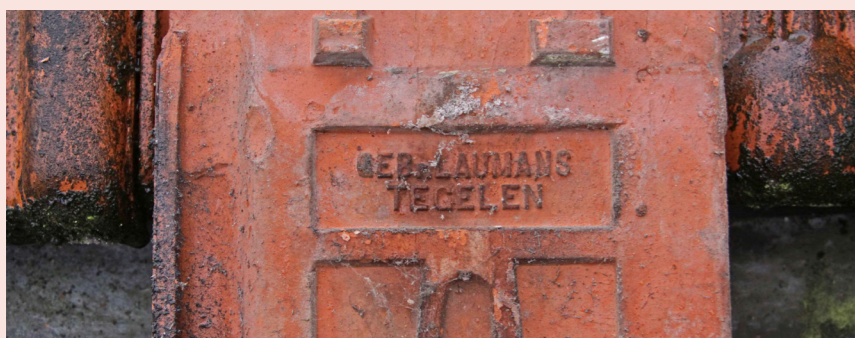
Een belangrijk algemeen uitgangspunt bij monumenten is: probeer te behouden wat aanwezig is. Bedenk dat een pannendak wel meer dan 200 jaar mee kan! Zelfs als de buitenzijde verweerd lijkt, kan een pan nog in uitstekende conditie zijn. Pas als behoud echt niet kan, moet worden overgegaan tot vervanging. De pan op de foto is 100 jaar oud en nog uitermate geschikt voor hergebruik. Ook met toepassing van hulpmiddelen, zoals verankeringen of waterkerende folies, kan de levensduur van een dak relatief eenvoudig worden verlengd.

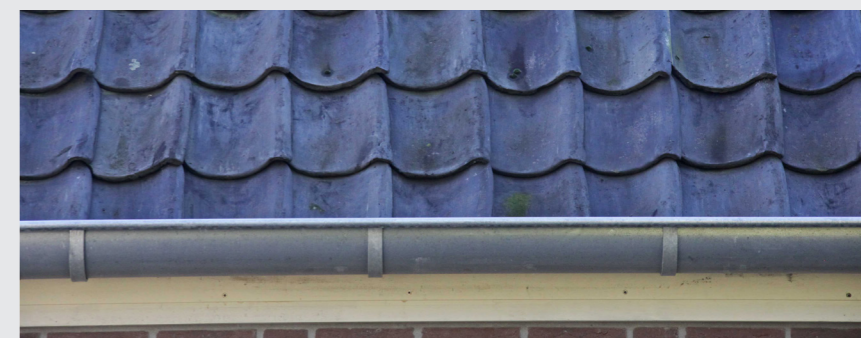
Na-isolatie van monumentale daken komt in de praktijk veel voor. Door het aan de buitenzijde na-isoleren verandert de maatvoering van het dak, waardoor ook de verdeling van de pannen verandert. Het is mogelijk dat de pannen dan niet meer goed uitkomen tot net boven de goot. Dit moet vooraf zorgvuldig worden uitgemeten, om de situatie zoals op de foto te voorkomen. De pannen op dit dak lopen te ver door, zelfs tot in de goot. Bovendien zijn ze doormidden gezaagd.
