Gemeente
Amsterdam

Bouwtoezicht bij brand

28-3-2017

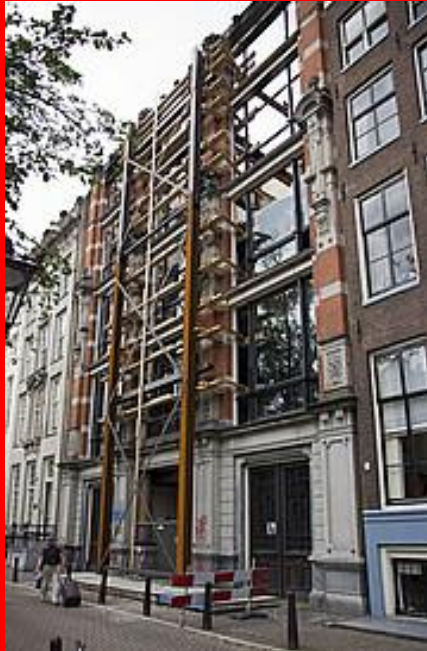
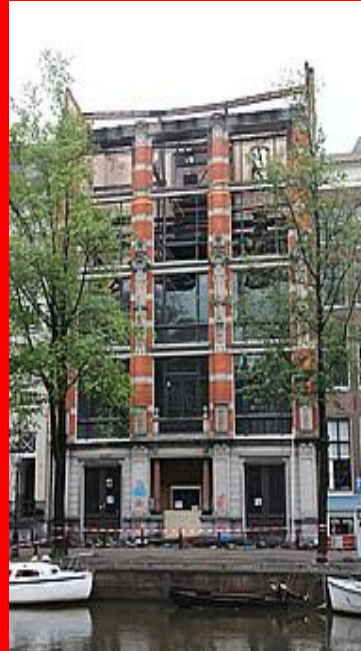
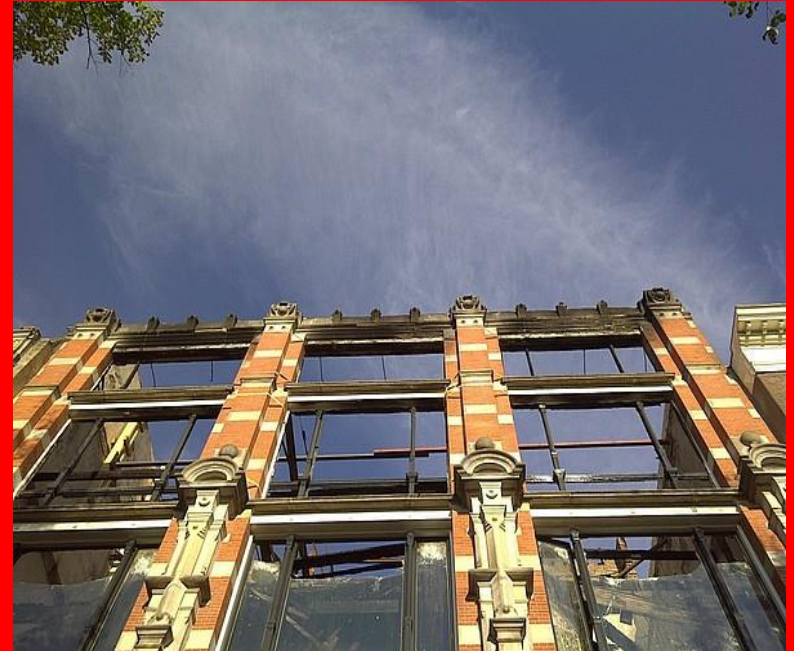
Inventarisatie van de beschadiging(en) van het pand

Zijn er maatregelen nodig voor het behoud van monumentale onderdelen en behoud van het pand (inpakken/veiligstellen)

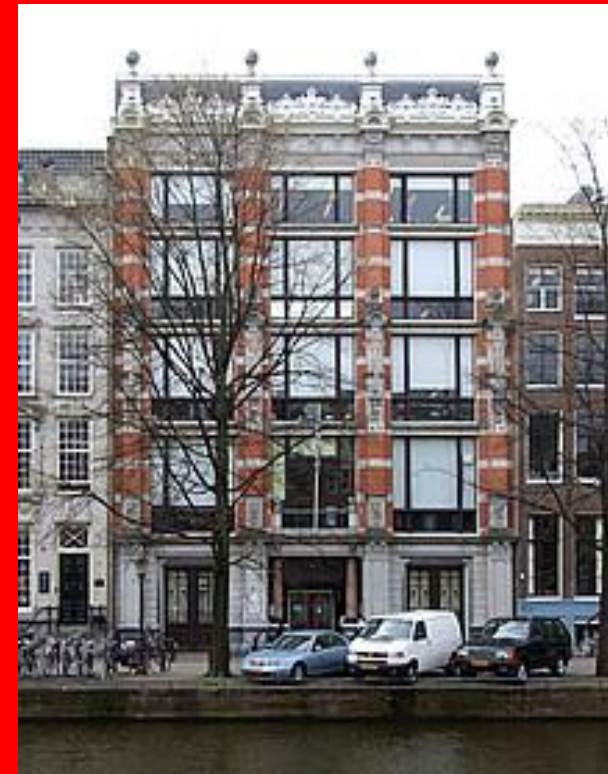
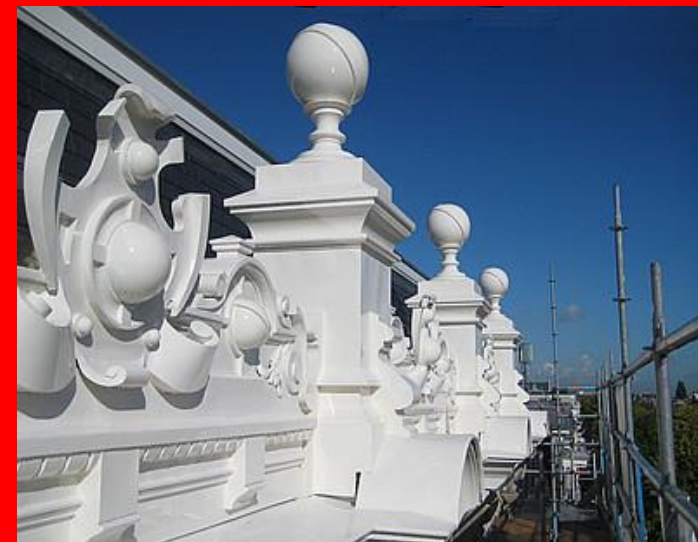
Een verwoestende brand richtte in 1990 zware schade aan. Daarbij ging het stucplafond, het pronkstuk van de ruimte, verloren. Na de brand zijn de overblijfselen van het plafond verwijderd.

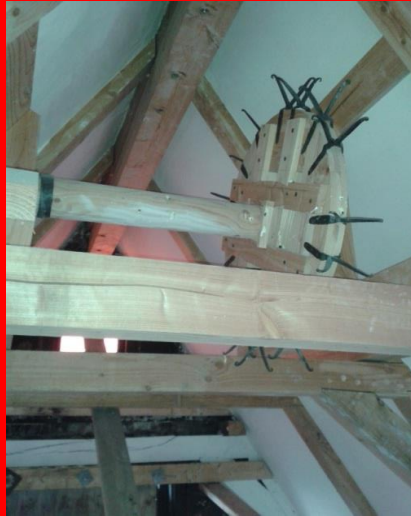
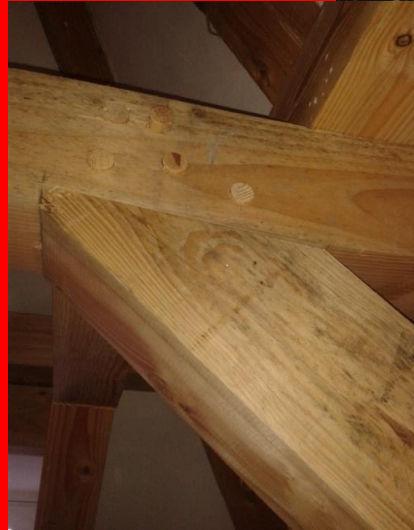
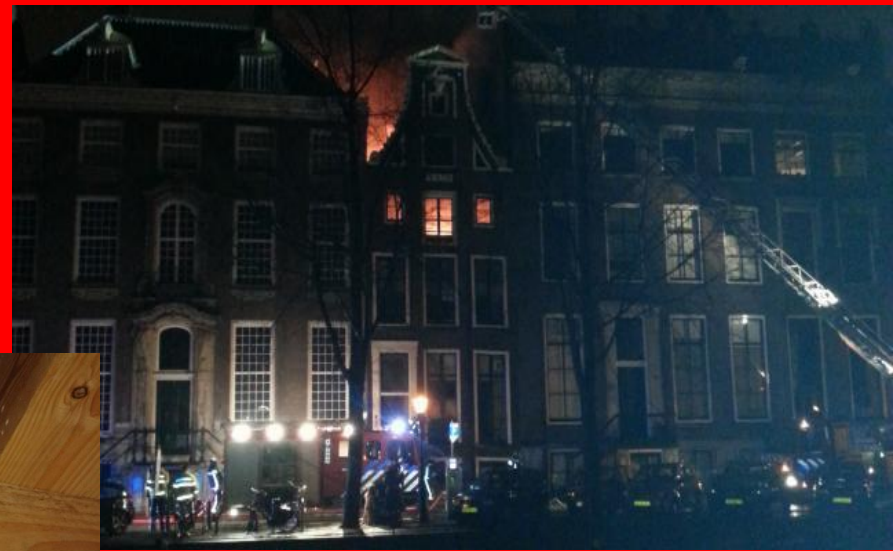
Brand op de 2^e en zolderverdieping, waarbij de kap en kapconstructie volledig verloren is

Op de twee linkerfoto's de situatie na het herstel van de kap, inclusief het hijswiel en de spantconstructie met toognagels
