Amsterdam gebouwd op palen

Inhoud

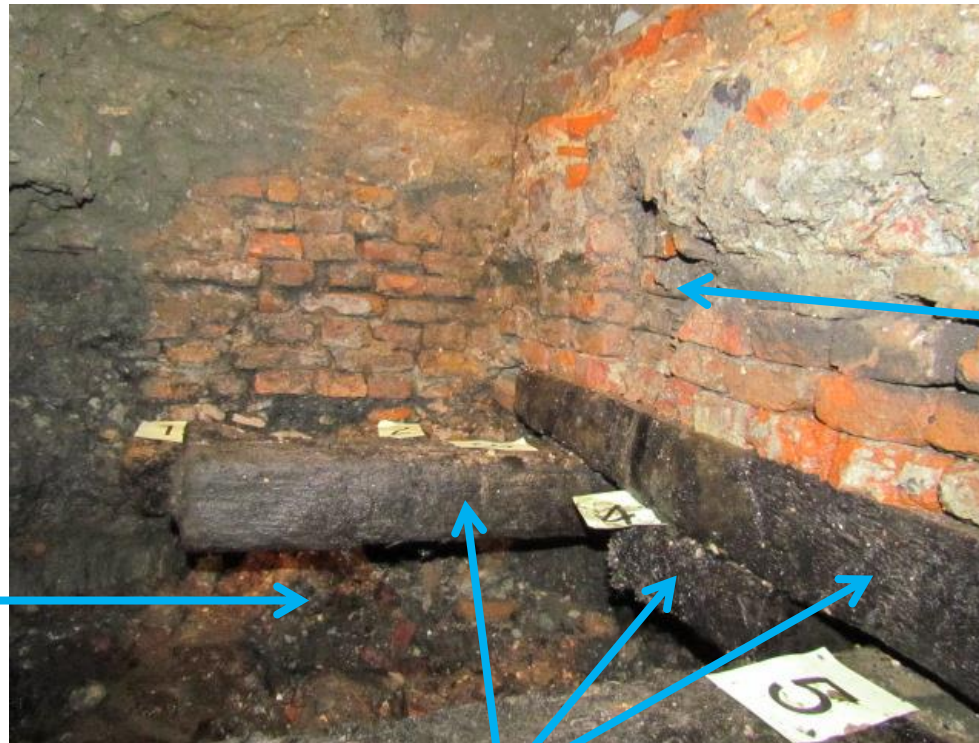
Fundering **zonder** palen (op staal)

Funderingsaanleg verdeelhout

puin/keien

bouwmuur

bielzen/balken

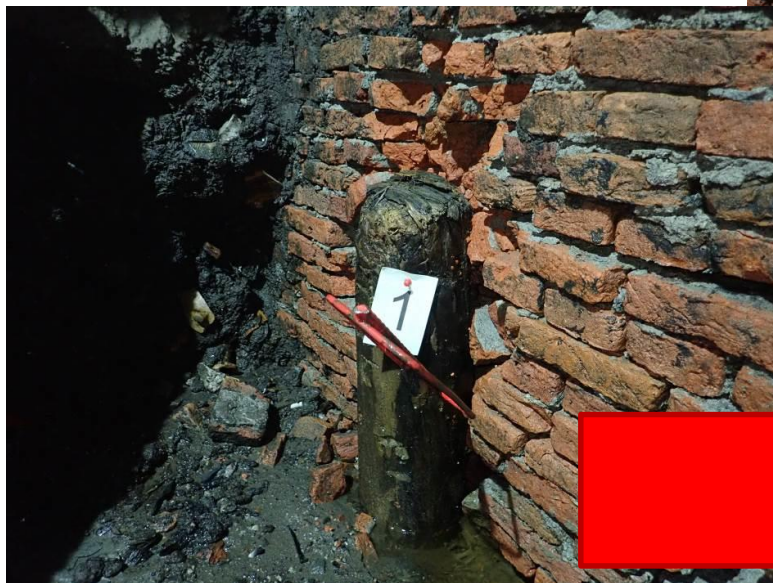
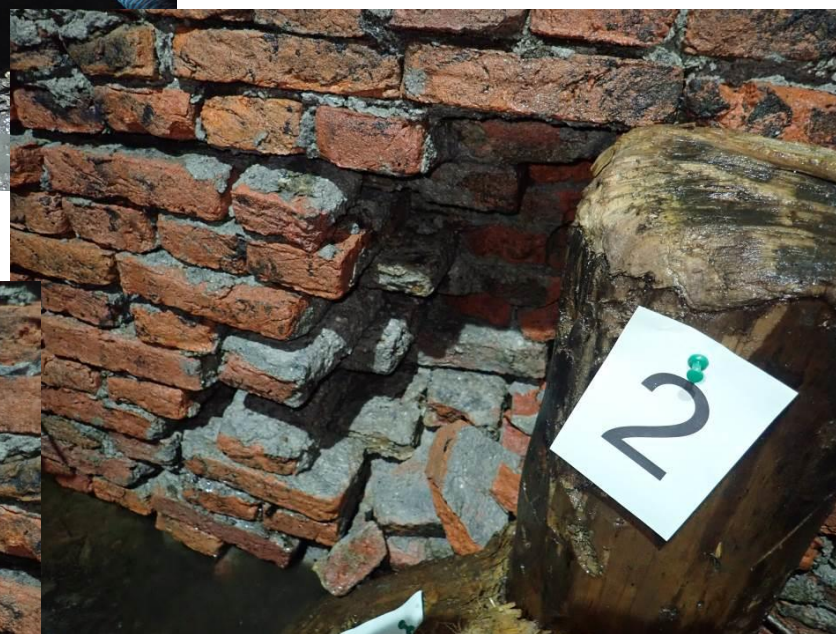
Overzicht funderingsput

Paal naast de muur .
Metselwerk verdwenen/los.
