HOE verduurzaam je een monument?

Verduurzamingsrichtlijnen
voor monumenten

Stichting
Erkende
Restauratiekwaliteit
Monumentenzorg

Op deze site vindt u technische informatie uit de ERM-uitvoeringsrichtlijnen en andere publicaties over het energetisch verduurzamen van gebouwde monumenten.

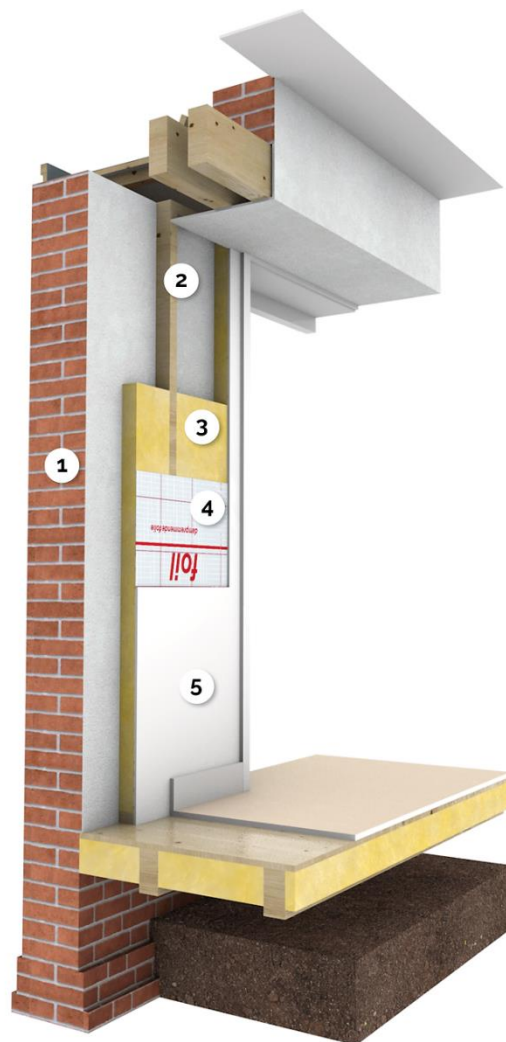
Detail 6 | Gevelisolatie binnen dampdicht

1. Metselwerk
2. Regelwerk of voorzetwand
3. Isolatieplaat
4. Dampremmende laag
5. Gipsplaat

Detail 6

Gevelisolatie | Binnenisolatie dampdicht
