Inleiding

Wat houdt de Uitvoeringsrichtlijn Historisch leidak in?

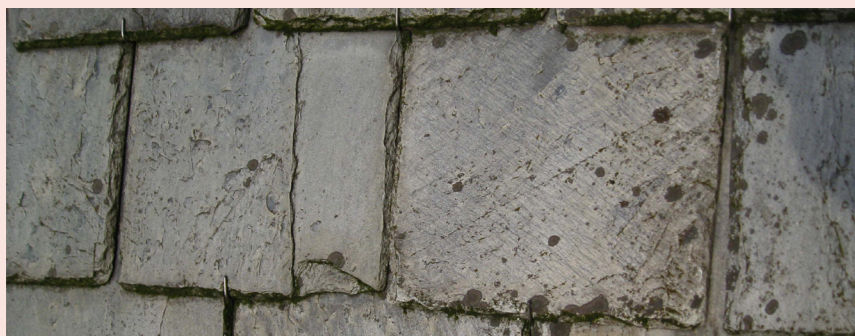
Tijdens een vooronderzoek moet worden vastgesteld om wat voor leien het gaat en uit welke steengroeve ze afkomstig zijn. De nieuwe lei moet qua kleur, structuur, kwaliteit en afmetingen vergelijkbaar zijn. Een verkeerde keuze leidt tot een afwijkend uiterlijk of een verkorte levensduur. Ook de kwaliteit van de bestaande leien moet goed worden onderzocht. Gezien de beperkte levensduur van een lei (circa 80 jaar) wordt deelvervanging bij herstelwerkzaamheden in het algemeen afgeraden (zie foto).

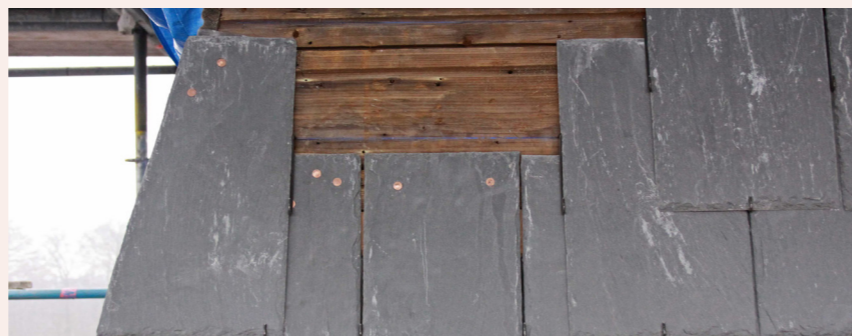
Leien zijn een natuurproduct, elke lei is anders. De dikste leien kunnen het best onderaan het dak worden aangebracht, omdat die het meeste regenwater te verduren krijgen. Ook de minimaal vereiste overlap van de leien is een belangrijk gegeven als het gaat om het in stand houden van een bepaalde kwaliteit van het dak. De overlap is afhankelijk van de dakhelling. Een te kleine overlap (zie foto) leidt onherroepelijk tot lekkages.

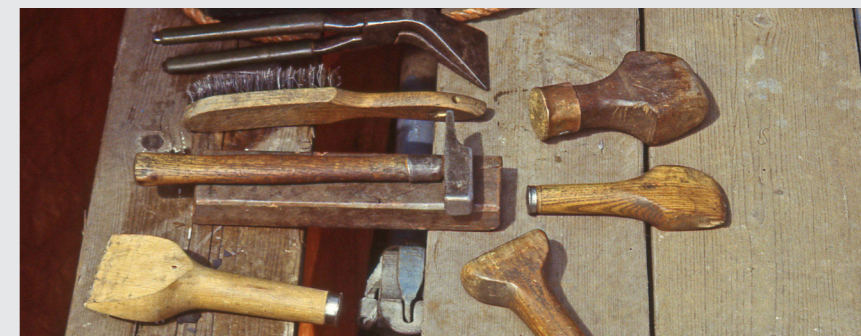
Door de starre vorm van leien en de sterk wisselende dakvormen is toepassing van lood noodzakelijk om alle aansluitingen goed waterdicht te krijgen. Lood en leien zijn daarom onlosmakelijk met elkaar verbonden! Voor het aanbrengen van lood bij een historisch leiendak is vakmanschap vereist. Dit blijkt ook uit het grote assortiment traditioneel gereedschap dat een vakman nodig heeft om het dak goed waterdicht te krijgen (zie foto). Lood dat onzorgvuldig is aangebracht zal snel leiden tot lekkages.
